Installation MR-Ventil

Installation MR-Valve

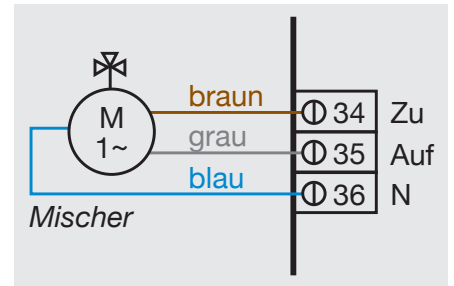
Um bei PWW-beheizten Luftschleieranlagen eine einwandfreie Temperaturregelung zu gewährleisten, muss das MR-Ventil gemäß dem Schaltplan rechts angeschlossen werden. Eine falsche Verkabelung führt dazu, dass der Luftschleier keine Warmluft ausbläst. Sofern eine TCX-Steuerung verbaut ist, können Sie zur Überprüfung die Testfunktion (Schalttest) dieser Steuerung verwenden. Nachfolgend finden Sie eine Schritt-für-Schritt-Anleitung, die Ihnen den Ablauf erklärt.

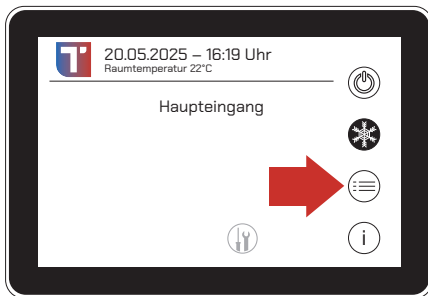
Schritt 1

Im Hauptmenü das Einstellungs-Symbol anklicken.

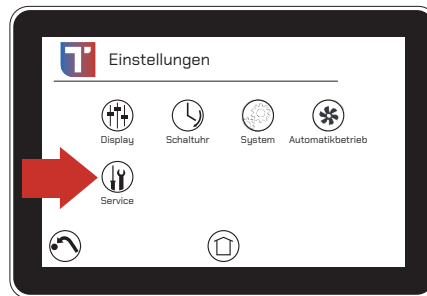
Schritt 2

Im Menü Einstellungen den Button „Service“ anklicken.

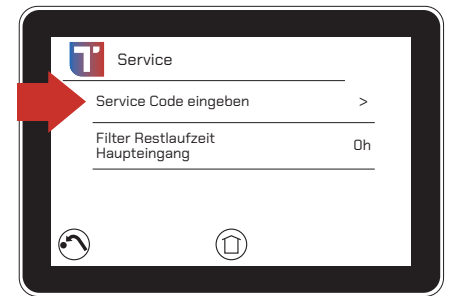
Schritt 3

Die Option „Service Code eingeben“ auswählen und den Servicecode (3759) eingeben.

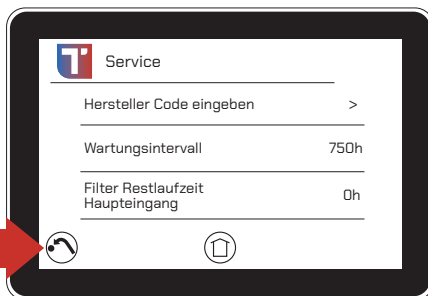
Schritt 4

Gehen Sie mit dem Pfeil unten links zurück in das Einstellungs-Menü

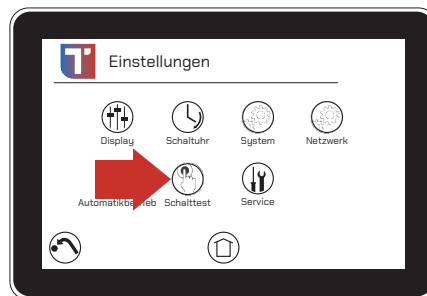
Schritt 5

Den Button „Schalttest“ anklicken und die erscheinende Hinweismeldung mit „OK“ rechts unten bestätigen

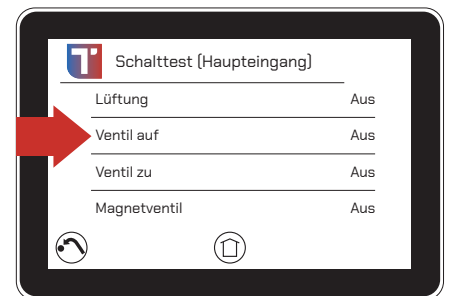
Schritt 6

Die Option „Ventil auf“ auswählen.

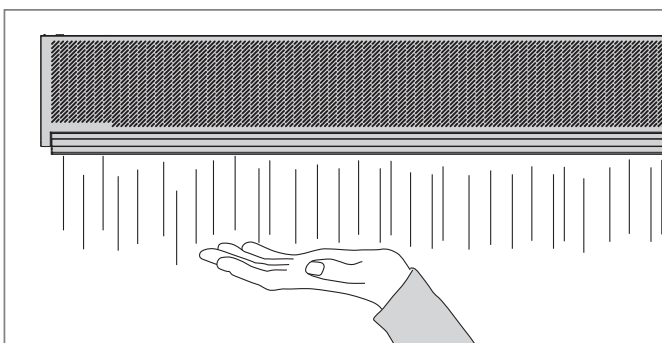
Schritt 7

Nachdem das Ventil geschaltet wurde, überprüfen Sie, ob warme Luft aus der Anlage geblasen wird. Wenn warme Luft spürbar ist, ist das MR-Ventil richtig angeschlossen. Wenn der Luftschleier kalt ausbläst überprüfen Sie bitte:

- dass die Revisionsklappe geschlossen ist
- dass der Luftschleier an die Heizungsanlage angebunden ist und die Heizung in Betrieb ist
- dass die Medienversorgung der Heizungsanlage ausreichend ist

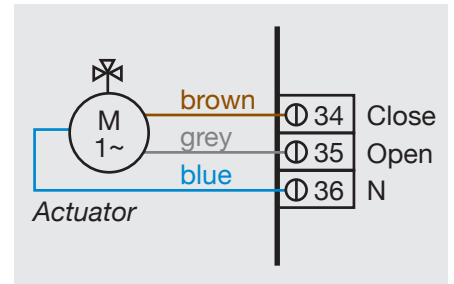
In order to ensure perfect temperature control in LTHW-heated air curtain systems, the MR-valve must be connected in accordance with the wiring diagram on the right. Incorrect wiring will result in the air curtain not blowing out warm air. If a TCX control unit is installed, you can use the test function (switch test) of the control unit to check this. Below, you will find step-by-step instructions explaining the procedure.

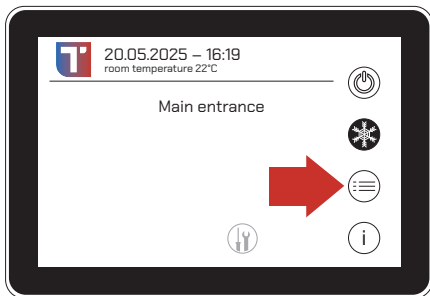
Step 1

Click on the settings icon in the main menu.

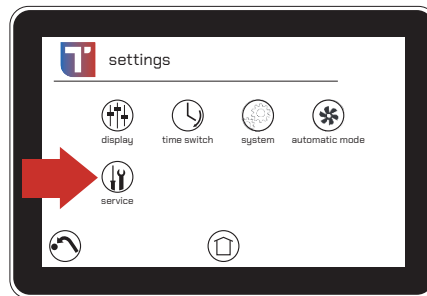
Step 2

Click on the 'service' button in the settings menu.

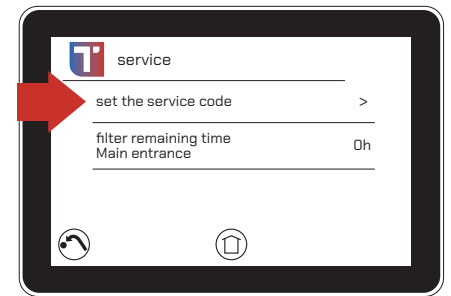
Step 3

Select the 'set the service code' option and enter the service code (3759).

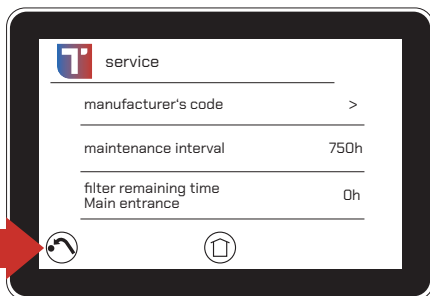
Step 4

Use the arrow at the bottom left to go back to the settings menu

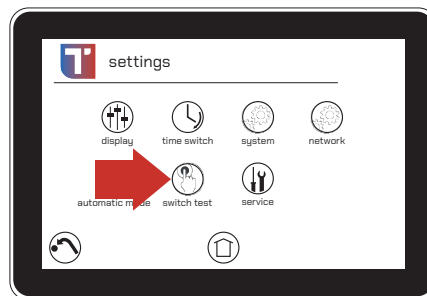
Step 5

Click on the 'switch test' button and confirm the message that appears with 'OK' at the bottom right

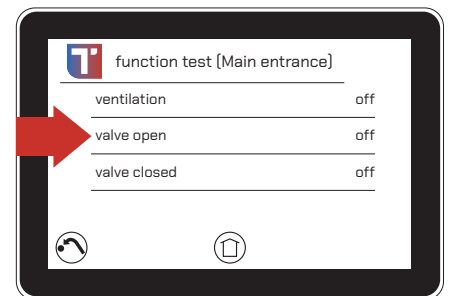
Step 6

Select the 'valve open' option.

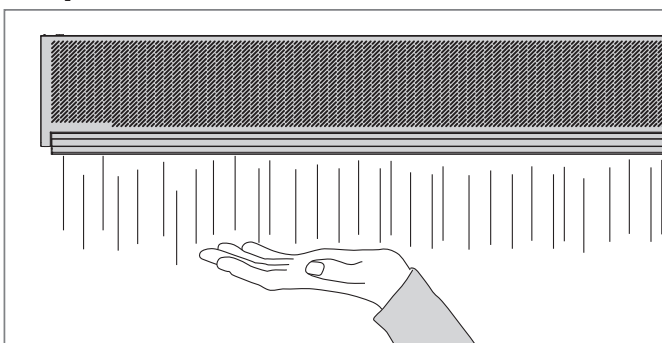
Step 7

After the valve has been switched, check whether warm air is blown out of the system. If warm air can be felt, the MR-valve is connected correctly. If the air curtain blows out cold air, please check:

- that the inspection flap is closed
- that the air curtain is connected to the heating system and the heating is in operation
- that the media supply of the heating system is sufficient
